Secretaría Distrital de Seguridad,
Convivencia y Justicia

DIAGNÓSTICO INTEGRAL DE ARCHIVO

2018

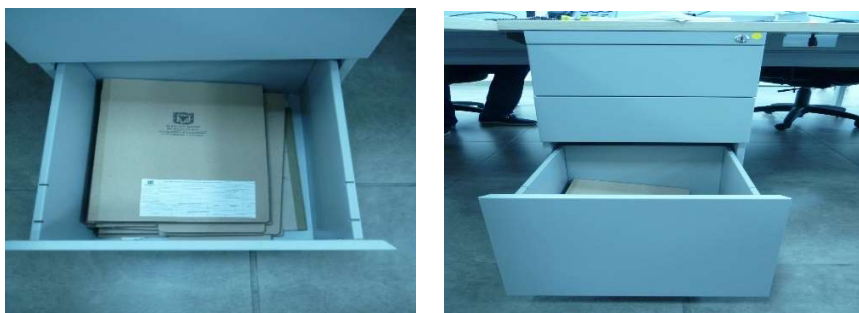
Fotografía 6 Archivador Oficina de Análisis de Información y Estudios Estratégicos piso 16

- Se observó que hay un daño del archivador rodante. Para lo cual la persona que atiende la visita de diagnóstico indica que hará el reporte a la Dirección de Recursos Físicos y Gestión Documental.

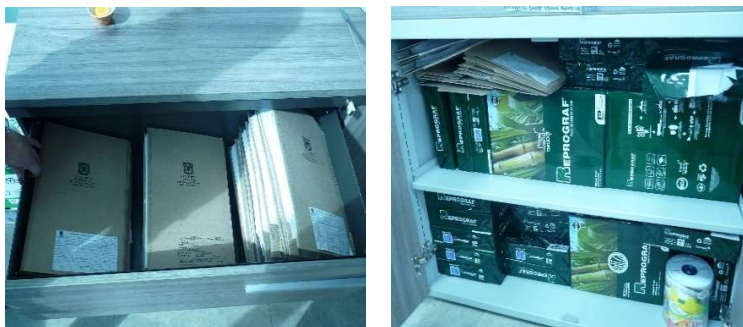
Fotografía 45 Archivador Dir. Responsabilidad Penal Piso 14

- Los expedientes tienen diligenciada la Hojas de Control.
- Se evidencia que se están utilizando los espacios asignados exclusivamente para los archivos con insumos de papelería.

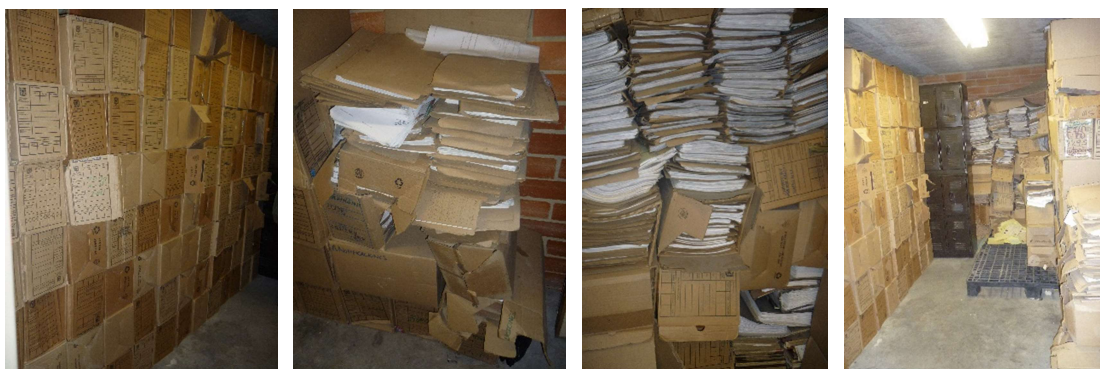
Fotografía 46 Archivos Secretaria Distrital de Gobierno – Cárcel Distrital Sótano 1

En diferentes depósitos de la Cárcel Distrital se encuentran archivos que la Secretaría Distrital de Gobierno con un volumen aproximado de 307 ML, los cuales están aún bajo su responsabilidad toda vez que no se ha realizado la entrega de acuerdo con lo establecido en el Decreto 1080 de 2015. La Documentación en mención corresponde aproximadamente a los años de 1996 hasta 30 de septiembre de 2016.

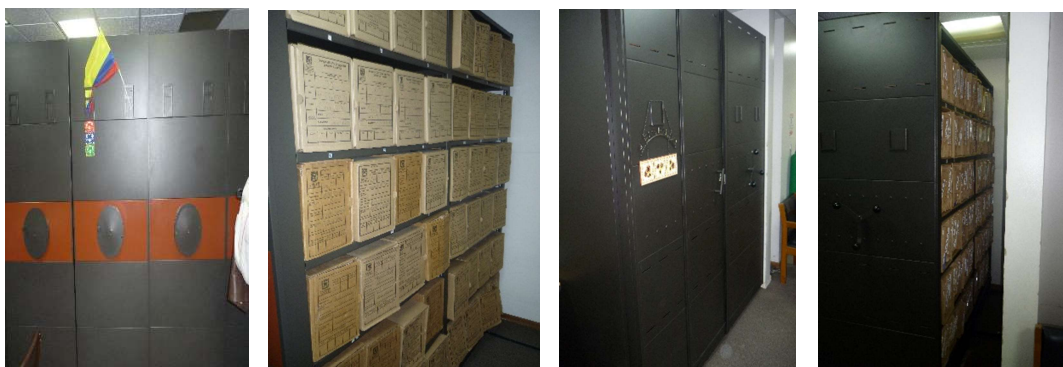
Fotografía 48 Archivos Historias -PPL- Cárcel Distrital Piso 2

- Se evidencia que cuentan con inventarios documentales de las historias de las PPL, pero el formato que se está utilizando no es el formato aprobado por el SIG, indicándosele a la funcionaria encargada que tienen que utilizar el formato que se encuentra aprobado y publicado en la Intranet.
- Los expedientes se encuentran clasificados, ordenados, foliados y libres de material metálico.
- Se evidencia que las unidades de conservación (cajas y carpetas) no se encuentran rotuladas.
- Se evidencia que los expedientes no tienen diligenciada la hoja de control; por lo tanto, se informó a la funcionaria encargada que este formato tiene que ser utilizado para cada una de las historias de acuerdo con la normatividad vigente.
- Se evidencia que los archivadores rodantes donde se ubican las Historias de los PPL se encuentran en mal estado.

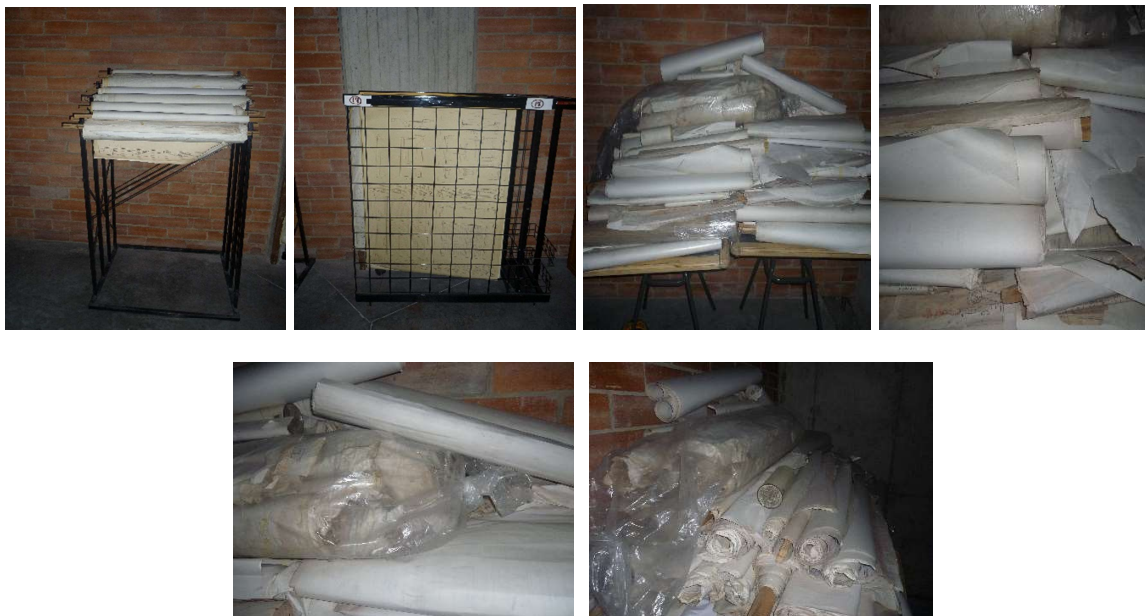
Fotografía 50 Planos Cárcel Distrital – Sótano 1

- Se evidencia que el lugar donde están los planos en la actualidad no es el adecuado, ya que se percibe en el ambiente bastante humedad, contacto con gases producidos por los vehículos que se ubican diariamente en el sótano y alto nivel de polvo. Debido a lo anterior los planos presentan un riesgo inminente de contaminación y la proliferación de agentes biológicos que pueden generar daños a la información y al soporte o incluso su pérdida.

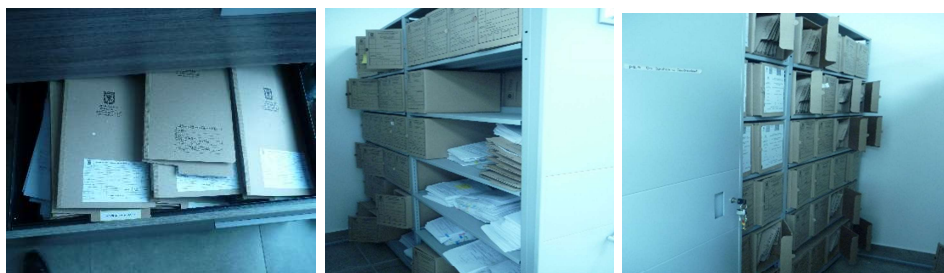
Fotografía 56 Archivos asignados a la Dirección Jurídica.

- Los archivos se encuentran debidamente inventariados.
- Los archivos se conforman de acuerdo con la TRD.
- Los archivos se encuentran clasificados, ordenados, libres de material metálico y foliados.
- Los archivos no cuentan con el rótulo de identificación de sus unidades de conservación documental.
- Los archivos cuentan con las respectivas Hojas de Control.
- Se evidencia que por a la alta producción documental de la Dirección Jurídica, ya no cuenta con espacio suficiente para custodiar sus archivos evidenciándose la falta de cuerpos adicionales de estantería

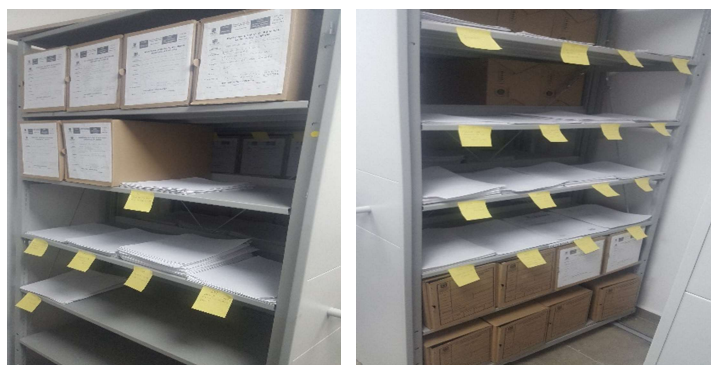
Fotografía 57 Documentación Consecutivo de Comunicaciones Oficiales

- Cuenta con inventarios documentales de la serie documental correspondiente al consecutivo de correspondencia.
- Las unidades de conservación no se encuentran debidamente identificadas con los rótulos correspondientes y de acuerdo con la TRD.
- Se evidencia que se están utilizando los espacios exclusivos para archivo con insumos de papelería.
- Los expedientes no cuentan con Hoja de Control.
- La documentación se encuentra clasificada, ordenada, y libre de material metálico.

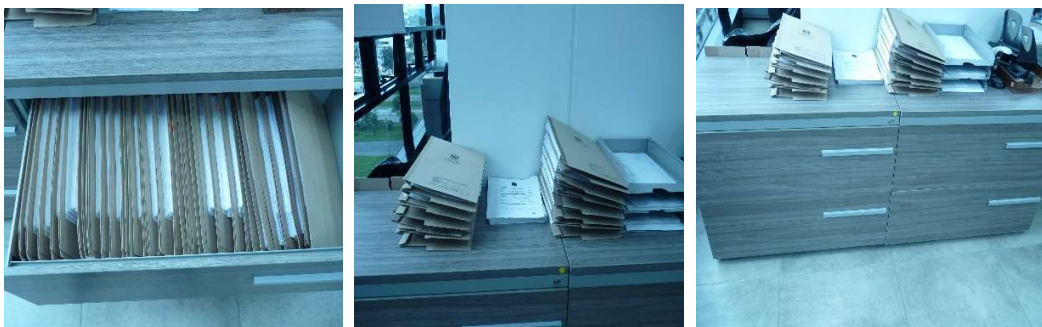
Fotografía 60 Espacios de Archivo Dirección Financiera

- Se encuentran los expedientes clasificados de acuerdo con la TRD.
- Los expedientes cuentan con Hoja de Control.

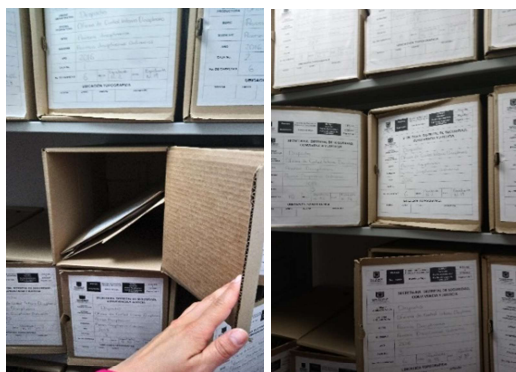
Fotografía 63 Cajas referencia x200

La secretaría tiene estandarizadas para todas las áreas el mismo tipo de carpeta y de caja:

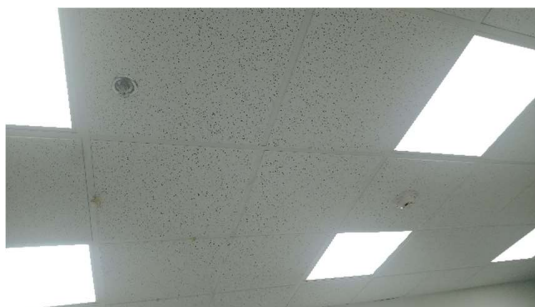
Fotografía 65 Techo de espacios del Nivel central.

El techo es de paneles de drywall con textura porosa color blanco, dispuesto por paneles en un armazón metálico posiblemente de aluminio pintado de blanco.

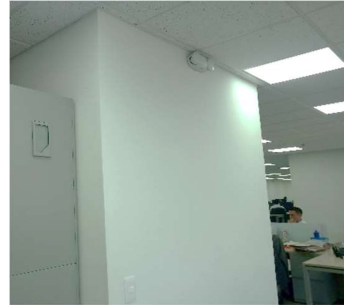
Fotografía 68 Muros divisorios (falsos).

La otra tipología corresponde a los muros divisorios que demarcan los espacios y se denominan muros falsos. Están conformados por un marco que puede ser de aluminio o madera y el cuerpo tiene materiales poco densos y ligeros como el aglomerado, yeso e icopor. Para el caso de los espacios de la Secretaría, este tiene un acabado en pintura de agua color blanco de alto poder cubriente, lo que no permite la diferenciación.

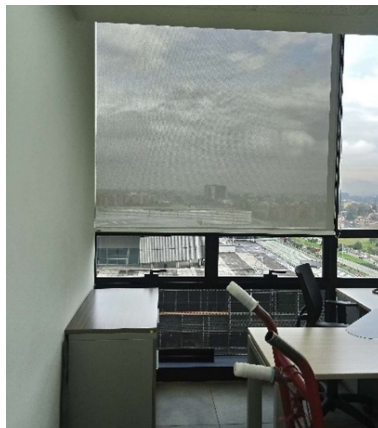
Fotografía 69 Ventanas perimetrales

La iluminación es mixta, en todos los espacios hay incidencia de iluminación solar ya que hay ventanales en el perímetro de cada uno de los pisos. Estos son estructuras de carpintería metálica posiblemente en aluminio color oscuro, subdivididas para una apertura por basculante y manija horizontal.

El vidrio tiene película de filtro de radiación UV y para controlar la incidencia de la luz solar hay persianas enrollables tipo malla, lo que permite el paso difuso de la luz hacia el interior, manteniendo el contacto visual con el exterior.

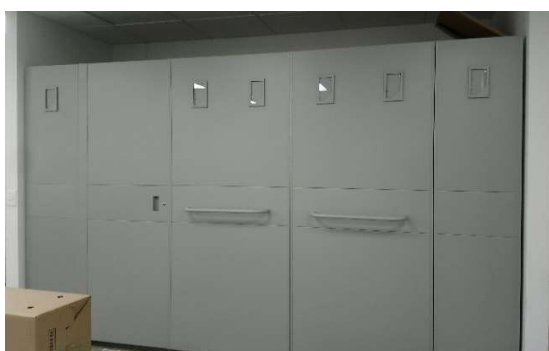
Fotografía 71 Estantería fija.

El mobiliario de almacenamiento documental de alto volumen consta de estantería metálica rodante cerrada color gris, con sistema de apertura por cadena y polea accionada por una manija giratoria. En el área de correspondencia hay un tipo de mobiliario utilizado para buzón el cual es una estructura de cubículos abiertos en aglomerado de madera y laminado plástico.

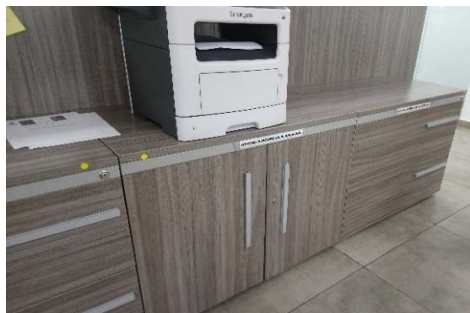
Fotografía 73 Mobiliario de oficinas.

Se identificaron otro tipo de muebles en diferentes áreas como cajoneras y gabinetes en material aglomerado de madera y laminado plástico.

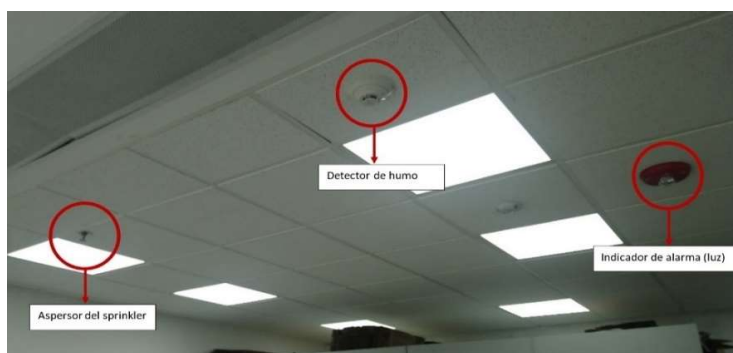
Fotografía 74 Sistema contraincendios automático

Se identificó una red de extinción de incendio que funciona de manera automática con el sistema de detección de incendio, este sistema de aspersión o sprinkler no es adecuado para los archivos, sin embargo, como se está hablando de archivos de gestión prima el bienestar del personal sobre el documental. Este sistema está administrado por la administración del edificio, el último simulacro se realizó en el segundo semestre del 2017.

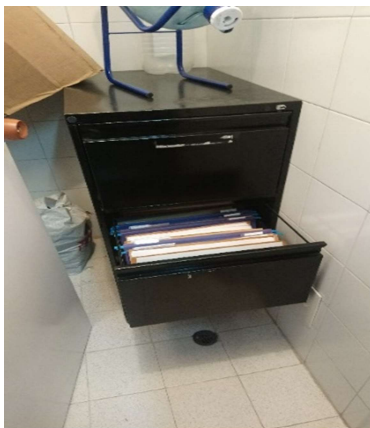
Fotografía 76 Archivos en baños fuera de servicio

A pesar de lo inadecuado de los espacios utilizados para ubicar los archivos, no se han reportado daños por humedad ni deterioros locativos que pudieran afectar los documentos de alguna manera.

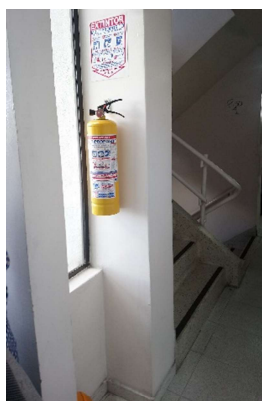
Fotografía 77 Extintor en zona común

A pesar de contar con algunos implementos de extinción manual de incendios, la casa no cuenta con un plan de emergencias.

En cada uno de los pisos de la casa se encuentran ubicados en las zonas comunes uno y dos extintores de tipo Multipropósito. No hay sensores de humo ni alarmas de acción manual, tampoco se observó cabina contra incendios.

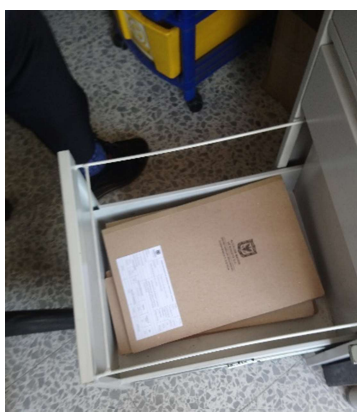
Fotografía 78 Archivo de la secretaría en la CJ-Ciudad Bolívar

La Secretaría tiene un bajo volumen documental, en la oficina de la coordinación hay un mueble metálico utilizado para el almacenamiento de las cajas de archivo y los insumos de papelería, de acuerdo con lo observado este mobiliario es suficiente para el almacenamiento del archivo que se produce. Parte de las carpetas se encuentran en el mueble de la recepción en un cajón.

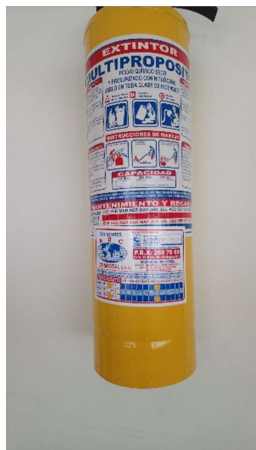
Fotografía 79 Extintor vigente

La Casa de Justicia de Ciudad Bolívar no cuenta con plan de emergencia, no hay sensores de humo ni alarmas manuales, aunque si hay en diferentes puntos extintores multipropósito, pero se identificaron extintores con la carga vencida y otros con la carga vigente.

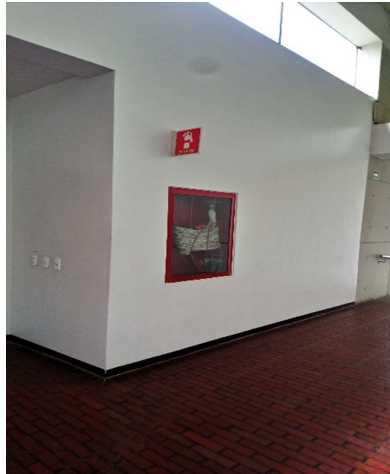
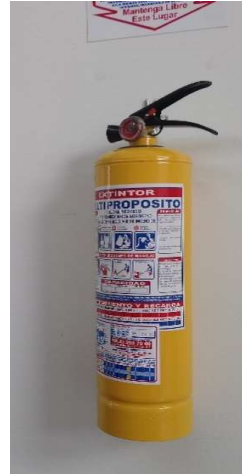
Fotografía 82 Sistema manual de extinción de incendio

La casa está dotada con los implementos de extinción de incendios tipo manual como extintores multipropósito y gabinete contrafuegos, pero no hay un plan de emergencias estructurado que defina brigadistas ni actuaciones ante una situación de riesgo.

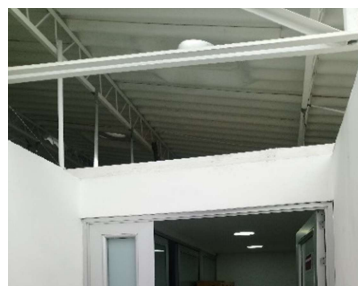
Fotografía 83 Cerramiento CJ-Barrios Unidos

La Casa de Justicia de Barrios Unidos se encuentra ubicada en la Calle 76 No. 53 – 05, esta sede fue recientemente inaugurada y su construcción se realizó para ser destinada a la Casa de Justicia. Es una estructura cubica conformada por dos (2) pisos, cubiertas altas de techo a dos aguas con teja de asbesto y estructura de soporte metálica.

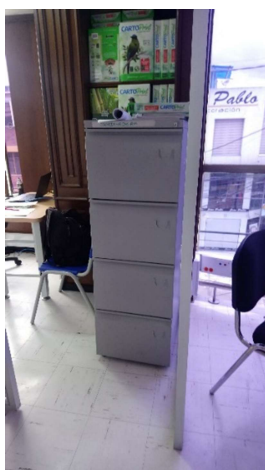
Fotografía 84 Oficina de la coordinación de CJ-Barrios Unidos.

La oficina de la Secretaría se encuentra en el segundo piso, cerca de una sala de conciliaciones, tiene un mueble metálico en el que se encuentran las carpetas correspondientes a la documentación producida. En el momento de la visita el Coordinador estaba en proceso de empalme y recepción de cargo, por lo que comentó que la distribución podría cambiar pero que consideraba que el mobiliario era suficiente para el volumen de documentos que producen por parte de la Secretaría.

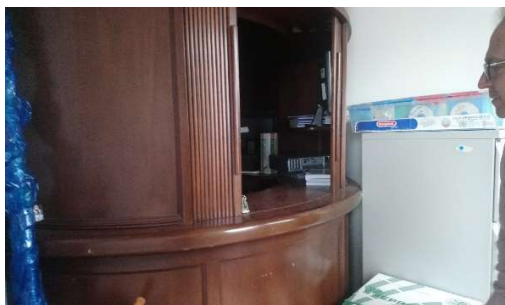
Fotografía 88 Mueble de bar

En cuanto al espacio de almacenamiento documental, este era anteriormente un bar y tiene un mueble amplio en madera que limita y disminuye el espacio aprovechable, por lo que la estantería se dispuso junto a la ventana.

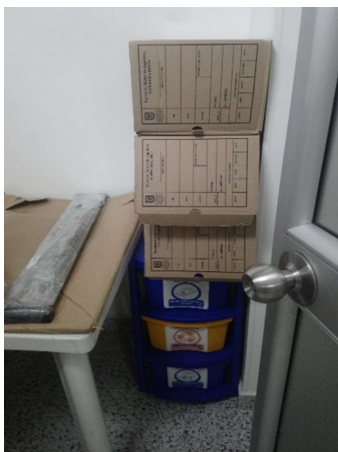
Fotografía 90 Mueble de papelería.

La coordinación de la Casa de Justicia tiene una oficina que cuenta con un cajonero metálico en el que se pueden poner carpetas, pero no hay mobiliario para la ubicación de cajas, ya que estas se encuentran sobre un mueble plástico improvisado para la disposición de papelería.

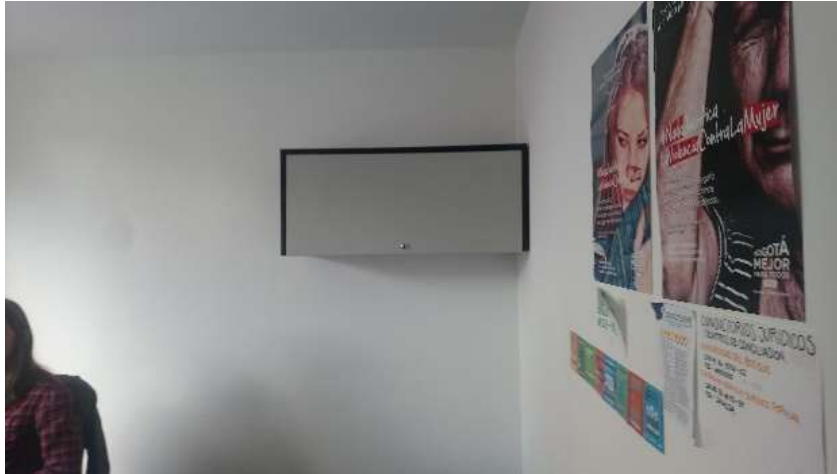
Fotografía 91 Mueble elevado

El mobiliario con el que cuenta actualmente se encuentra junto con el inmueble en proceso de comodato, por lo que no hay mobiliario entregado a la Secretaría. Los cajones son de tipo elevado en metal y aglomerado; estos se encuentran en todas las oficinas.

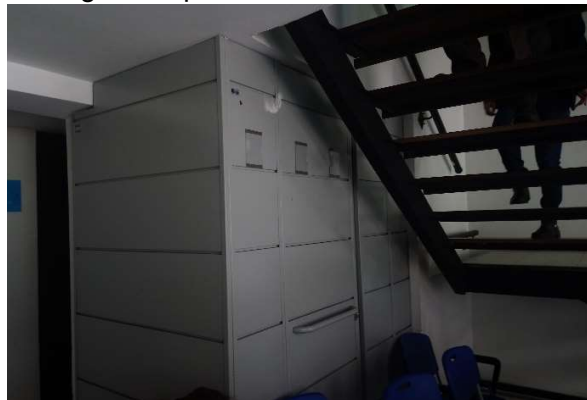
Fotografía 92 Estantería en sala de espera.

En el primer piso en la sala de espera hay una estantería metálica rodante cerrada, siendo un riesgo de seguridad pues está a la mano de los ciudadanos.

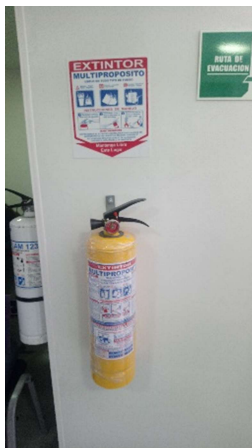
Fotografía 93 Extintor multipropósito

La casa está dotada con los implementos de extinción de incendios tipo manual como extintores multipropósito, pero no hay un plan de emergencias estructurado. El sistema de vigilancia incluye sistema de circuito cerrado.

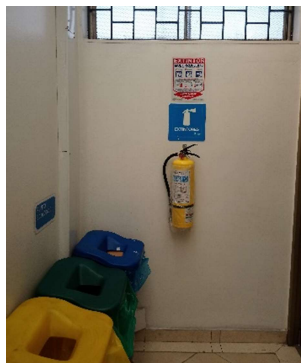
Fotografía 94 Extintor multipropósito

Aunque el funcionario comentó que, si hay un plan de emergencia para la casa de justicia de Fontibón, se pudo corroborar en Nivel Central que este todavía no se ha realizado. La casa está dotada con extintores multipropósito dispuestos en diferentes lugares visibles y al alcance de los funcionarios y/o ciudadanos.

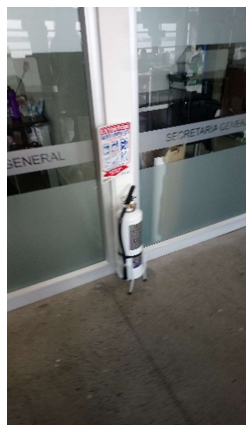
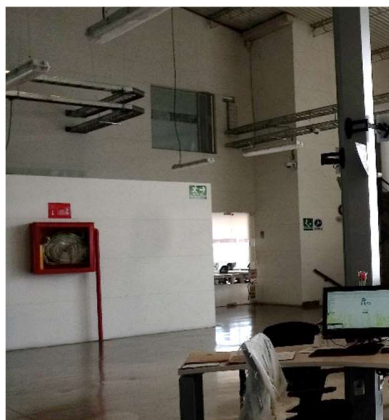
Fotografía 97 Sistemas de extinción de incendios de acción manual

El plan de emergencias que tiene establecido el CADE incluye a la Secretaría de Seguridad, como parte de este hay extintores de Agente limpio, cabina contrafuegos, sensores de humo y brigadistas para la atención y evacuación.

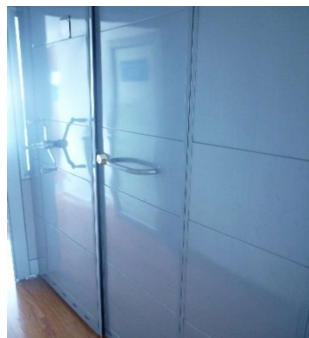
Fotografía 98 Mueble de la Secretaría

El espacio de almacenamiento documental de la Secretaría se encuentra en el segundo nivel, cuenta con una estantería rodante metálica.

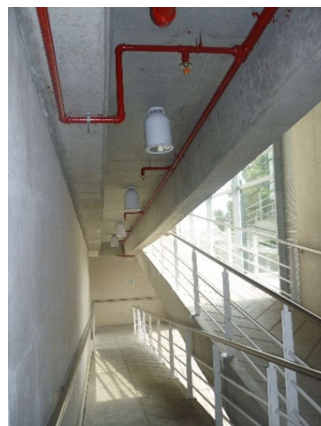
Fotografía 100 Sistema de extinción automática de incendio tipo Sprinkler

El inmueble cuenta con toda la infraestructura de extinción de incendios tanto manual como automática, pero no tiene el documento estructurado del plan de emergencias.

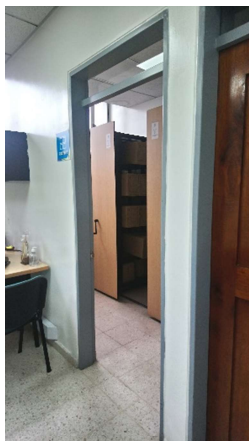
Fotografía 101 Archivo Coordinación CTP

La estantería es cerrada, de entrepaños metálicos, con sistema de apertura rodante con manijas giratorias para facilitar el desplazamiento sobre el riel fijo en el piso. La capacidad de almacenamiento es de aproximadamente 60 cajas referencia X200, ya que cada cuerpo de estantería tiene 5 niveles y dos caras y caben tres (3) cajas por entrepaño. Al momento de la visita no estaba ocupada en su totalidad.

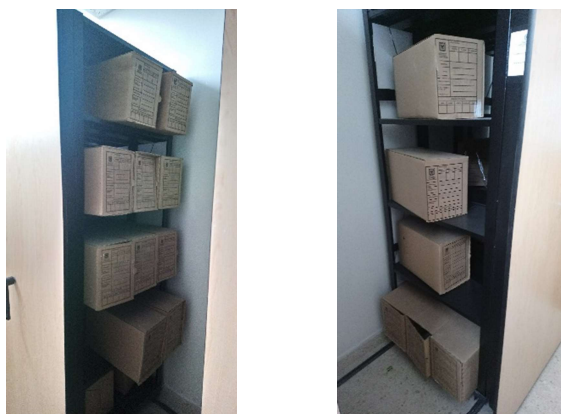
Fotografía 102 Estantería de la coordinación CTP

Las características locativas de este espacio son adecuadas para archivo de gestión, el piso es en baldosa cerámica de fácil limpieza, el lugar es utilizado únicamente como archivo, la iluminación natural irradia directamente una de las caras de la estantería, por lo que se recomienda poner una cortina o persiana para minimizar la incidencia lumínica. En los muros no se evidenciaron indicadores de filtraciones de humedad, pero en el techo cuyo cerramiento es de paneles de drywall si se observó una mancha oscura posiblemente de humedad. La estantería se encuentra en buen estado y funcionamiento.

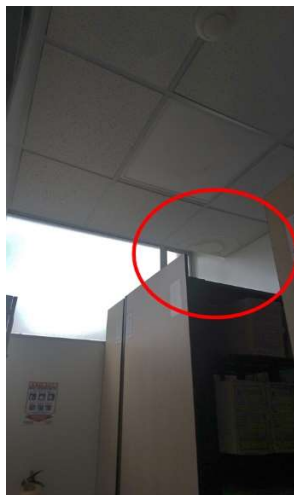
Fotografía 103 Manchas de humedad en el techo

Las características locativas son similares a las de la oficina del segundo piso, muros en concreto con recubrimiento en pintura de agua color blanco mate, pisos en baldosa de cerámica y cerramiento de paneles de drywall con armazón en aluminio. Este último presenta paneles con manchas de humedad y hace un panel sobre la estantería.

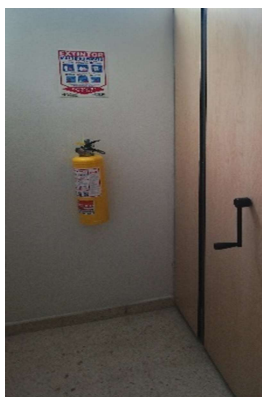
Fotografía 104 Extintor del archivo de la coordinación

El inmueble cuenta con un plan de emergencias elaborado por la policía, de acuerdo con la entrevista de la persona que acompañó el recorrido, adicionalmente se evidenciaron en diferentes corredores implementos de extinción manual de incendios tales como extintores multipropósito y gabinetes contrafuego. También se observó que hay detectores de humo, pero no hay evidencia de si estos funcionan correctamente.

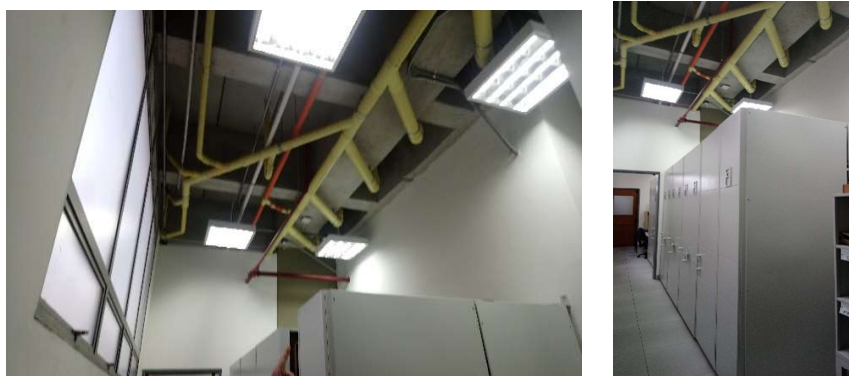
Fotografía 105 Tubería descubierta en el techo sobre la estantería

El espacio es largo y estrecho, por lo que el mobiliario y los puestos de trabajo están dispuestos en un mismo costado. Las características constructivas del espacio no son del todo adecuadas para archivo, toda vez que en la parte del techo está expuesta parte de la red de tubería del inmueble, esto aumenta la probabilidad de deterioro documental por filtraciones e inundación.

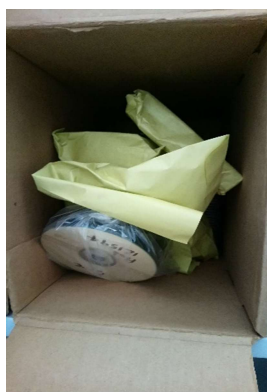
Fotografía 107 Cajas con dispositivos de almacenamiento óptico

Las cajas utilizadas para el almacenamiento son referencia X200, el mobiliario no está ocupado en su totalidad, la capacidad aproximada de ocupación es de 1000 cajas de esta referencia. En el contenido se identificaron unidades solo con CD y DVD en paquetes y sueltos.

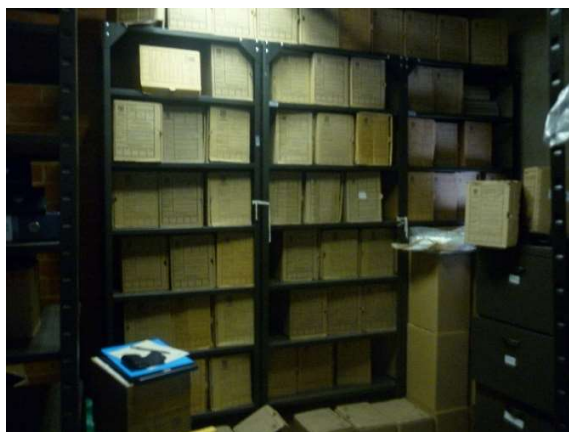
Fotografía 108 Archivo Cárcel Distrital (detrás del baño)

En este espacio se dejó uno de los termohigrómetros, ya que su ubicación cerca al baño representa un riesgo en tanto que la red hidráulica puede presentar daños o fallas que afecten la conservación documental tanto directa como indirectamente.

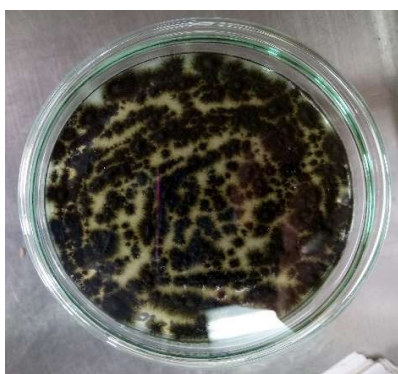
Fotografía 109 Crecimiento en cultivo de laboratorio de la muestra de ambiente

Tipo de muestra	Microorganismo	Resultado del recuento
Ambiente	<i>Alternaria spp</i>	1200 UFC/m ³

Como se muestra en el cuadro anterior, el resultado de la muestra de ambiente supera los niveles recomendados con 1200 UFC/m³, lo cual puede generar problemas de salud al personal que debe laborar allí.

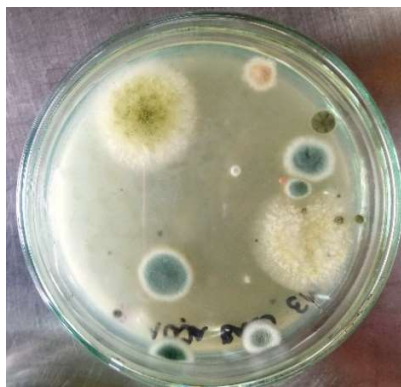
Fotografía 110 Crecimiento en cultivo de laboratorio de la muestra de superficie

Tipo de muestra	Microorganismo	Resultado del recuento
Superficie	<i>Bacterias</i>	1
	<i>A. flavus spp</i>	2 UFC/m ²
	<i>Cladosporium spp</i>	9UFC/m ²
	<i>Penicillium spp</i>	9UFC/m ²

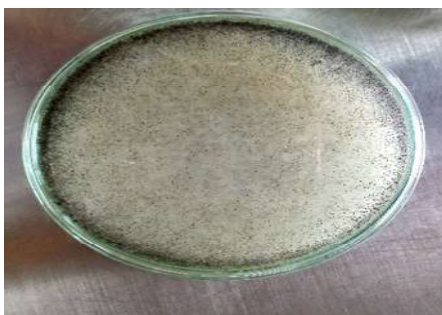
Fotografía 111 Crecimiento en cultivo de laboratorio de la muestra de superficie

Se tomó una muestra microbiológica de la superficie de una caja de este espacio, con el propósito de identificar el nivel de carga y tipos de microorganismos presentes en las unidades de almacenamiento que se encuentran en este espacio. Como se explicó anteriormente los niveles permisibles para superficies son de 20 UFC/m²

Tipo de muestra	Microorganismo	Resultado del recuento
Superficie	Bacterias	0
	<i>Rhizopus spp</i>	740 UFC/m ²
	<i>Cladosporium spp</i>	8UFC/m ²
	<i>Penicillium spp</i>	3UFC/m ²

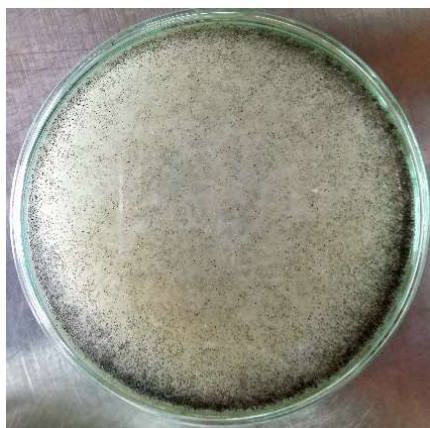
Fotografía 112 Crecimiento en cultivo de laboratorio de la muestra de superficie

Para conocer la carga microbiológica contenida en el material particulado de este espacio, se tomó una muestra microbiológica sobre la superficie de una de las cajas que se encuentran en la estantería de este espacio de almacenamiento documental.

Tipo de muestra	Microorganismo	Resultado del recuento
Superficie	<i>Bacterias</i>	0
	<i>Rhizopus spp</i>	810 UFC/m ²
	<i>Cladosporium spp</i>	3UFC/m ²
	<i>Penicillium spp</i>	13UFC/m ²

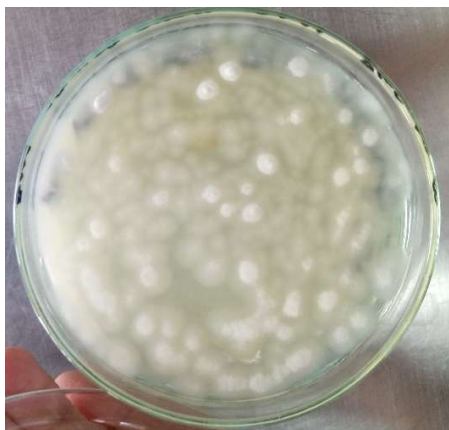
Fotografía 113 Crecimiento en cultivo de laboratorio de la muestra de ambiente

Tipo de muestra	Microorganismo	Resultado del recuento
Ambiente	<i>Penicillium spp</i>	430 UFC/m ³

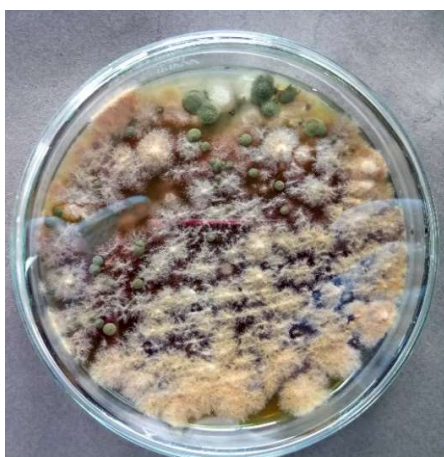
Fotografía 119 Crecimiento en cultivo de laboratorio de la muestra de ambiente

Tipo de muestra	Microorganismo	Resultado del recuento
Ambiente	<i>Bacterias</i>	32
	<i>Cladosporium spp</i>	86UFC/m3
	<i>Penicillium spp</i>	140UFC/m3

De acuerdo con los parámetros de comparación establecidos en la ISO 14698-1:2003, los resultados de la muestra de ambiente del segundo piso, se encuentra dentro de los parámetros permisibles para la salud del personal y para la conservación documental.

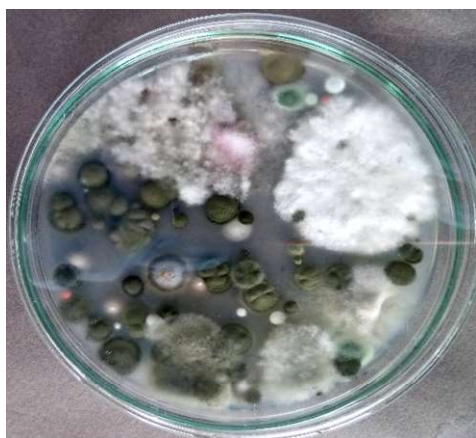
Fotografía 120 Crecimiento en cultivo de laboratorio de la muestra de superficie

Tipo de muestra	Microorganismo	Resultado del recuento
Superficie	<i>Bacterias</i>	8
	<i>Cladosporium spp</i>	84UFC/m2
	<i>Penicillium spp</i>	4UFC/m2
	<i>Trichoderma spp</i>	6UFC/m2

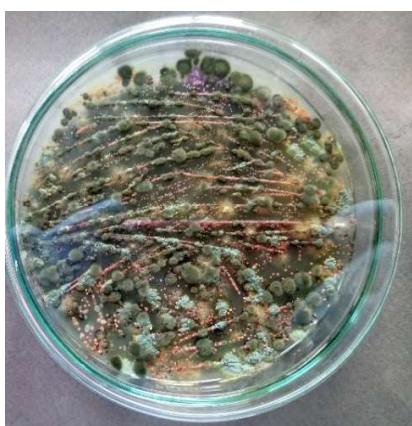
Fotografía 123 Crecimiento en cultivo de laboratorio de la muestra de ambiente

En este espacio también se tomaron muestras de carga microbiológica de ambientes y superficies, con el propósito de conocer las características de la concentración microbiológica. Los recuentos resultantes de la muestra de ambiente presentaron un total de 1415 UFC/m³ lo cual supera los parámetros de comparación establecidos en la ISO 14698-1:2003, siendo un riesgo para la salud del personal que debe laborar en este piso. En cuanto a la conservación documental, esta se encuentra altamente vulnerable.

Tipo de muestra	Microorganismo	Resultado del recuento
Ambiente	<i>Bacterias</i>	1430
	<i>Cladosporium spp</i>	985 UFC/m ³
	<i>Penicillium spp</i>	430 UFC/m ³

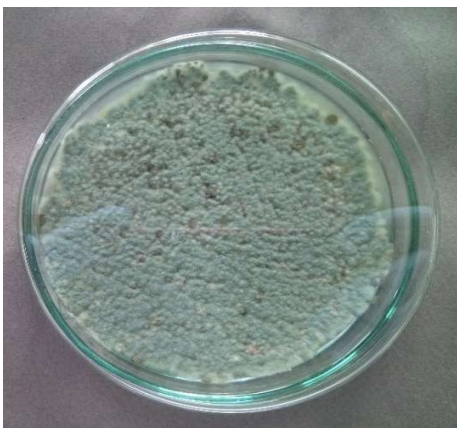
Fotografía 124 Crecimiento en cultivo de laboratorio de la muestra de superficie

Tipo de muestra	Microorganismo	Resultado del recuento
Superficie	<i>Bacterias</i>	6
	<i>Cladosporium spp</i>	380 UFC/m ²
	<i>Penicillium spp</i>	943 UFC/m ²

La carga microbiológica de la superficie del tomo es de 1323 UFC/m² siendo un resultado desafortunado para la conservación documental, en tanto que el nivel adecuado según las BPM es de 20 UFC/m². Este nivel de actividad microbiológica identificado directamente en la documentación debe tratarse de manera puntual.

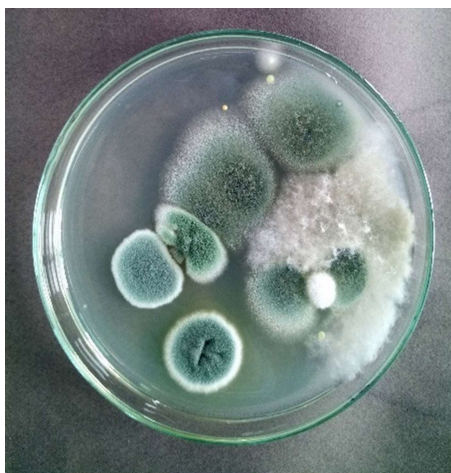
Fotografía 125 Crecimiento en cultivo de laboratorio de la muestra de superficie

Tipo de muestra	Microorganismo	Resultado del recuento
Superficie (estantería)	<i>Bacterias</i>	6
	<i>Penicillium spp</i>	8 UFC/m ²
	<i>Trichoderma spp</i>	6 UFC/m ²

La estantería siendo una superficie metálica presentó un recuento bajo respecto a las BPM pero muy cercano a la medida permisible con un resultado total de 14 UFC/m², esto es consecuencia del nivel de suciedad del lugar. Por otro lado, se puede contrastar el resultado del recuento obtenido de la muestra de la superficie de la caja, que presentó un total 32 UFC/m² superando los niveles permisibles. Esto quiere decir que efectivamente la acumulación de suciedad presenta una proliferación prospera en las superficies de origen natural.

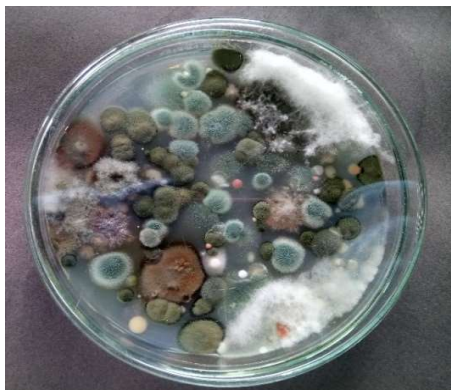
Fotografía 126 Crecimiento en cultivo de laboratorio de la muestra de superficie

Tipo de muestra	Microorganismo	Resultado del recuento
Superficie (caja)	<i>Bacterias</i>	6
	<i>Cladosporium spp</i>	11 UFC/m2
	<i>Penicillium spp</i>	18 UFC/m2
	<i>Fusarium spp</i>	3 UFC/m2
